## МЕТОДЫ НАТУРНОГО ОБСЛЕДОВАНИЯ УБЕЖИЩ ГРАЖДАНСКОЙ ОБОРОНЫ ВОКЗАЛЬНЫХ КОМПЛЕКСОВ ГОРОДА МОСКВЫ

**Материалы и методы:** в качестве материалов и исходных данных было проанализировано убежище № 6 в г. Москве, проведена фиксация дефектов.

## METHODS OF FULL-SCALE SURVEY OF SHELTERS OF CIVIL DEFENSE OF RAILWAY COMPLEXES OF THE CITY OF MOSCOW

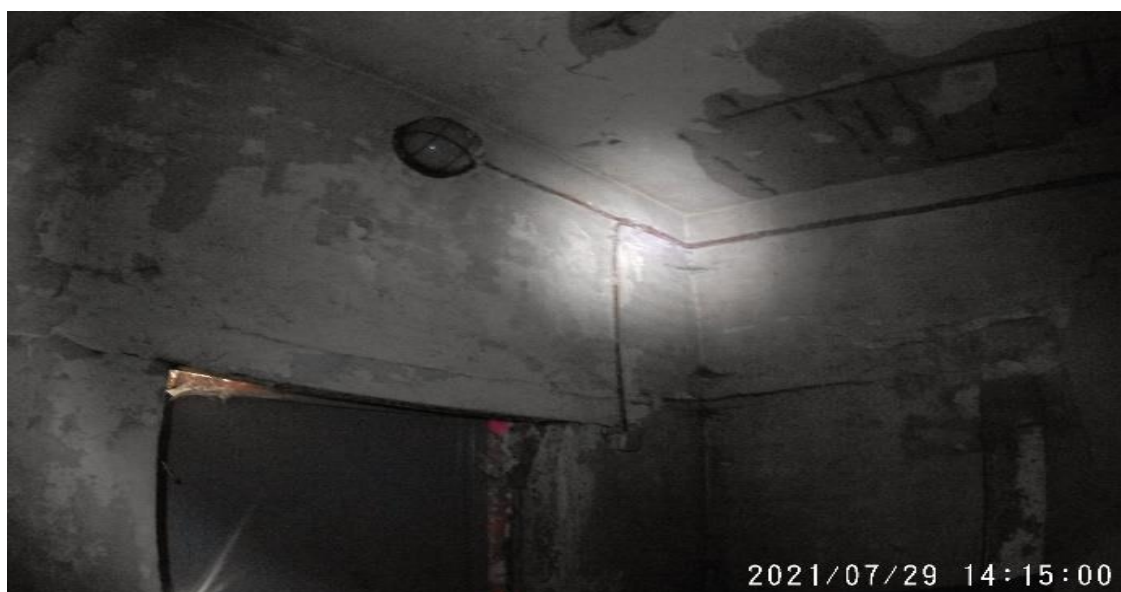
Наибольшим повреждениям подвержены конструкции убежищ, построенные в 60-е годы. Их стены и перекрытия обычно выполнены из монолитного бетона марки М-200 с некачественным уплотнением. В бетоне имеется большое количество больших и мелких раковин и технологических швов. За время эксплуатации их гидроизоляция полностью разрушена. Из-за выщелачивания и биологической коррозии прочность бетона снизилась до 50–100 кг/см<sup>2</sup>. При высокой влажности и проницаемости бетона произошла значительная коррозия арматуры. Так, например, в стенах и перекрытии убежища № 37, построенного в 1958 г., коррозия рабочей арматуры столь велика, что ее диаметр в настоящее время снизился до 4 мм, а некоторые стержни прокорродировали на все сечение (Рис. 1).

Рис. 1. Дефект, выщелачивание бетона

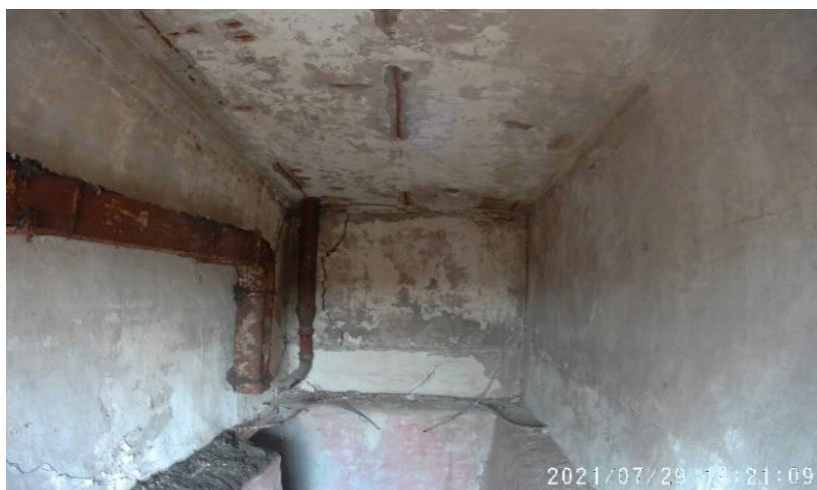
Перекрытия большинства убежищ выполнены сборно-монолитными: на балки или стены опираются сборные железобетонные плиты с гладкой нижней поверхностью, с устройством по верху монолитной плиты. Сборные плиты изготавливали с отступлением от требований норм без установки фиксаторов рабочей арматуры. Арматурные сетки укладывали непосредственно на дно опалубки. Поэтому защитный слой арматуры у них составляет всего лишь 0–5 мм вместо положенных 20–30 мм. В условиях высокой влажности убежищ при небольшом защитном слое происходит интенсивная коррозия арматуры. Продукты коррозии составляют 60–70 % от общего объема металла. Они распирают бетон и отслаивают его защитный слой. Процессы коррозии оголенной арматуры ускоряются (Рис. 2).

Рис. 2. Дефект, коррозия арматуры

Опыт эксплуатации железобетонных конструкций в аналогичных условиях показывает, что начавшиеся процессы коррозии бетона и арматуры прогрессируют при сохранении прежних условий эксплуатации. Даже в случае предотвращения увлажнения и обеспечения антикоррозионной защиты арматуры они могут еще продолжаться определенное время. В этой связи в самые короткие сроки необходимо выполнить восстановление гидроизоляции фундаментов, полов, стен и перекрытий, усиление конструкций, не обладающих достаточной несущей способностью, восстановление защитного слоя бетона до проектных значений и ряд других мероприятий.

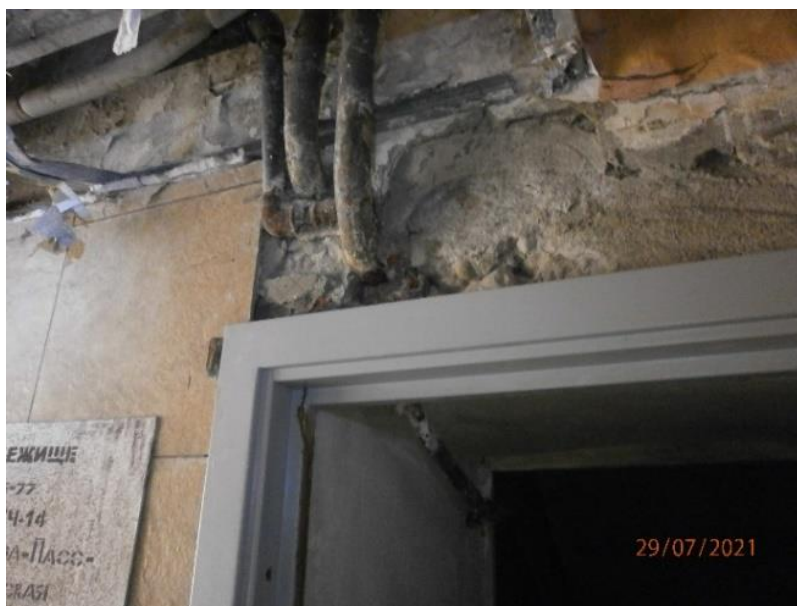
Такие повреждения авторами были установлены в конструкциях всех обследованных убежищ. Коррозия арматуры в сборных плитах перекрытий проявляется уже через 3–5 лет после строительства. При обследованиях установлены повреждения 30–70 % плит – в зависимости от сроков и условий эксплуатации. В монолитных перекрытиях и стенах коррозия арматуры встречается в 3–4 раза реже и проявляется в меньшей степени (Рис. 3).

Рис. 3. Дефект, влияние переувлажнения на материалы отделки

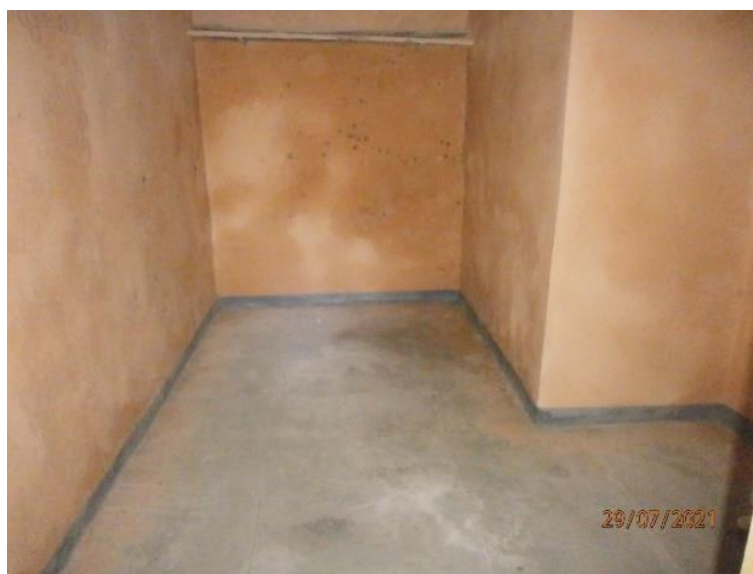
Другими, менее значимыми повреждениями убежищ являются: трещины в полах и стыках сборных элементов стен и перекрытий, вызванные переувлажнением помещения и протечками из-за

ненадлежащего устройства гидроизоляции, ветхость отделки, неисправность и неукomплектованность инженерного оборудования (Рис. 4).

Рис. 4. Дефект, переувлажнение помещения

- восстановления систем жизнеобеспечения согласно паспорту объекта;
- повторное устройство гидроизоляции по всему объёму помещения;
- проведение работ по замене инженерных коммуникаций;
- устранение деформационных трещин в полах и стыках сборных элементов стен и перекрытий.
